ctr metal y orfebrería

Opresión  
Manuel Clemente Ochoa  
Museu d'Art Contemporani Vilaframés  
Castellón

Manuel Clemente Ochoa  
*Opresión*, 1974  
 Bronce y hierro, 22 x 86 x 22 cm  
 Cedió al Museu d'Art Contemporani Vicente Aguilera Cerni de Vilafamés (Castellón).

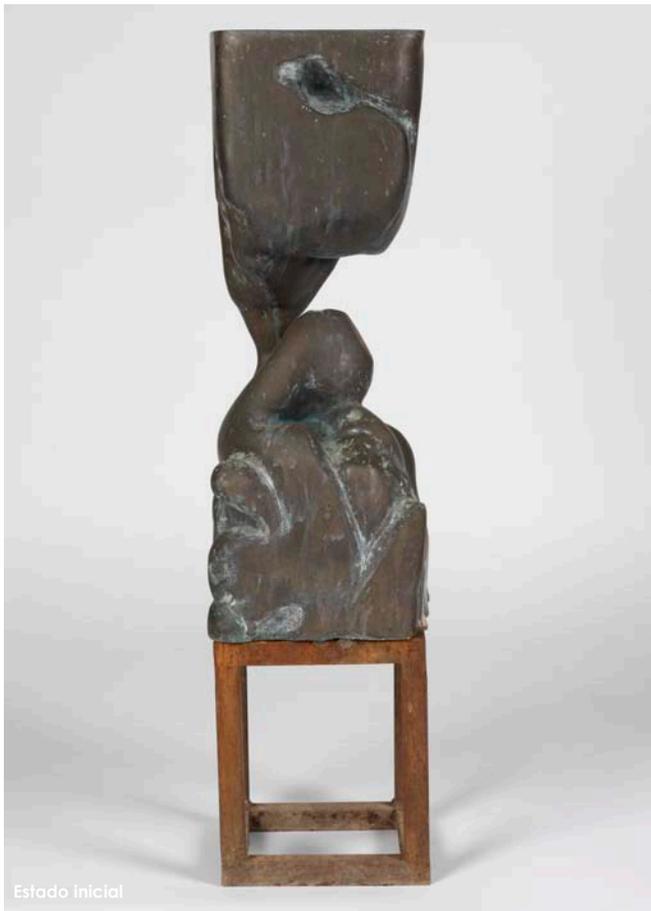
Estado inicial

Esta escultura, realizada en bronce sobre hierro, se encontraba muy deteriorada debido a su ubicación en el exterior. Por este motivo, presentaba, de manera uniforme, una capa estable de tenorita, cubierta, a la vez, por depósitos de carbonatos, de modo localizado, zonas con malaquita y azurita.

Sobre toda la superficie se podían observar salpicaduras de restos de materiales de construcción (yeso y cemento). En cuanto a la peana, realizada en hierro, se encontraba oxidada de forma generalizada, presentando una capa de hematites roja y hematites parda. En las zonas más inferiores, debido al contacto con el suelo, se podían observar cráteres y lascas de oxidación cubiertas por herrumbre.

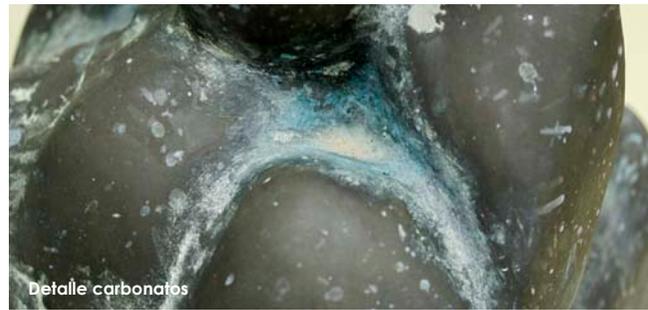
Detalle carbonatos

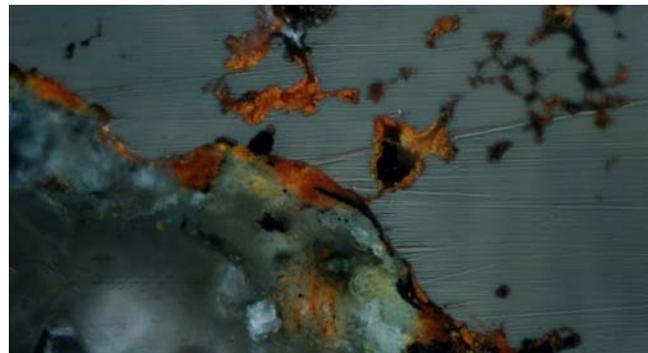
Sección metalográfica observada con microscopía óptica, 50x. Se detecta cuprita en la superficie

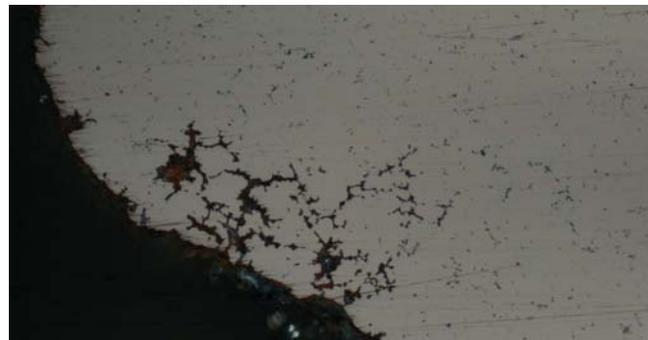
Sección metalográfica observada con microscopía óptica, 10x. Se aprecia la corrosión intergranular.
