## El autor y la obra

Juan Genovés Candell  
 Secuencia 41, 1998  
 Técnica mixta sobre tabla, 122 x 122 cm  
 Galería Marlborough, Madrid  
 Cediada al Museu d'Art Contemporani Vicente Aguilera Cerni de Vilafamés (Castellón), a cambio de la obra La Paloma de 1972.

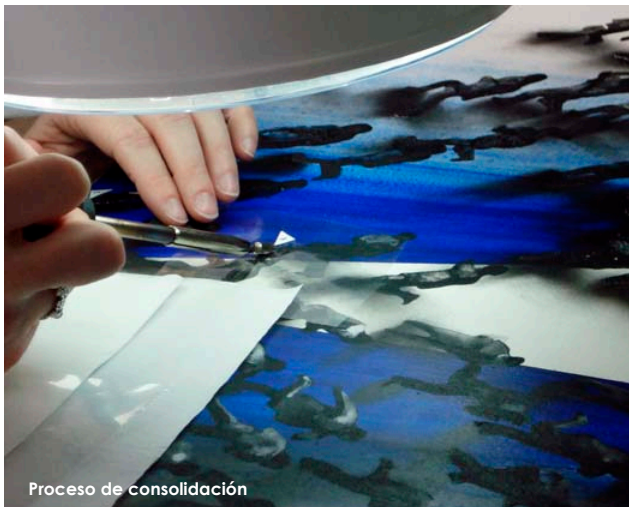
Proceso de consolidación

Una vez efectuado este proceso, la intervención se centró en la consolidación y adhesión de la película pictórica, un complejo proceso gracias al cual las zonas dañadas han recuperado su estabilidad. Este delicado proceso fue resuelto mediante una preconsolidación de las zonas dañadas con cola de esturión a baja concentración aplicada a pincel, previa humectación con un nebulizador por ultrasonidos. La adhesión de las escamas se realizó utilizando cola de esturión a pincel, espátula caliente y pesos. Puntualmente, en las zonas de mayor grosor con mala adhesión al soporte, se empleó adhesivo PEOX.

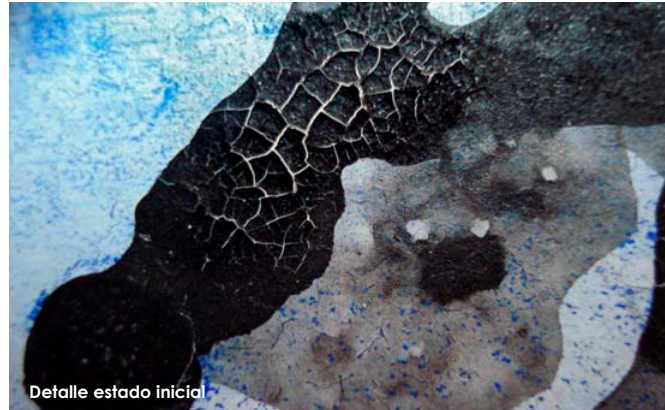
Detalle estado inicial

Aparte de pequeñas lagunas, mostraba una importante zona de desprendimiento de la capa pictórica situada en los personajes de la diagonal izquierda. Dichos desprendimientos, en forma de escamas cóncavas, se localizaban en las áreas de color negro en las que la pintura fue aplicada con un mayor grosor, respondiendo a un problema de secado (exceso de secativo y carga) derivado de la técnica empleada (capa vinílica ligeramente adherida sobre base satinada alquídica en blanco). Las zonas alteradas, pese a una intervención anterior, se hallaban muy reseca y con peligro de desprendimiento.

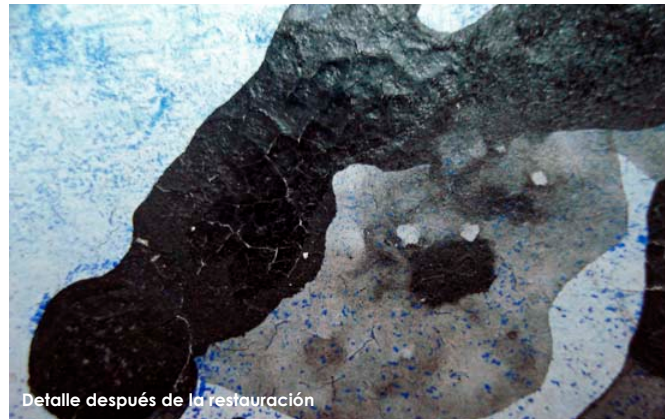
Detalle después de la restauración

Finalmente, se rellenaron los faltantes con estuco y cola de esturión, se ajustó el color de las zonas dañadas con pigmentos puros y diversos tipos de aglutinantes de acabado satinado. Las pequeñas pérdidas de película pictórica fueron reintegradas con pinturas al agua y pinceles de mara.

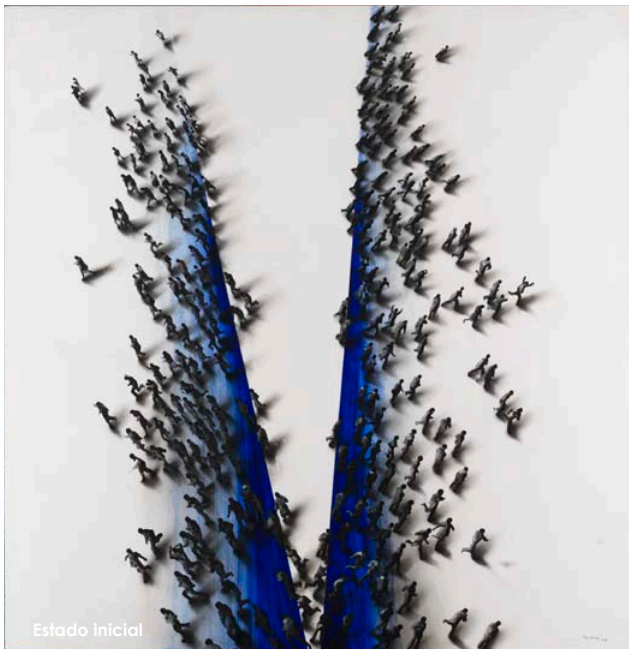
Estado inicial

La obra presentaba suciedad superficial generalizada y manchas oscuras de tipo graso en la zona del fondo y bordes, así como pequeños desprendimientos de soporte en las esquinas inferiores de la pieza.

En la intervención anteriormente señalada, la zona de los personajes fue barnizada mediante aerosol, lo que alteró el acabado al dejar numerosas e irregulares deposiciones de producto sobre la superficie y zonas brillantes. Además, se han hallado restos de un adhesivo acrílico aplicado en forma de cúmulos sobre las escamas, lo cual ha favorecido el desprendimiento de partículas en algunos puntos, lo cual ha complicado la posterior intervención llevada a cabo. Así mismo, mostraba zonas de reintegración en los personajes, incluidas las grietas.

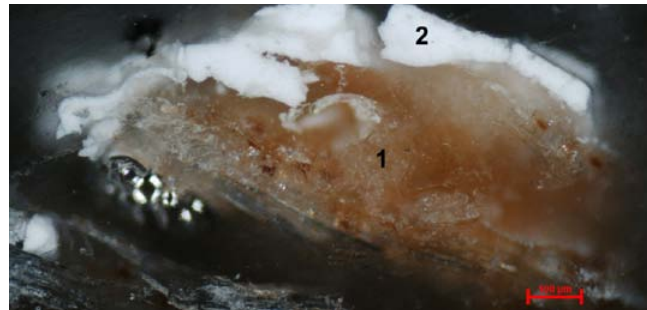
Sección estratigráfica obtenida con microscopía óptica con luz incandescente del fondo blanco. Se observa (1) fibras de madera y (2) capa blanca compuesta de blanco de titanio y carbonato de calcio

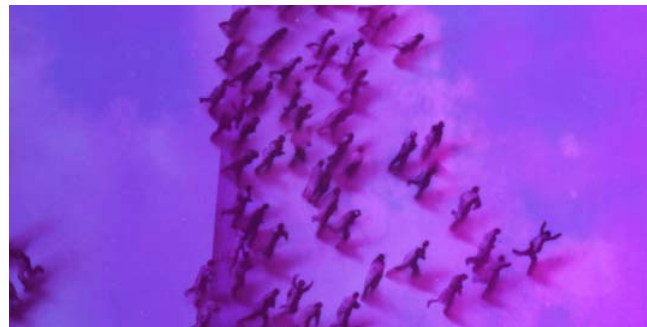
El estudio ultravioleta, con lámpara de Wood, muestra restos del barniz aplicado en una intervención anterior.
