ctr metal y orfebrería

Opresión  
Manuel Clemente Ochoa  
Museu d'Art Contemporani Vilaframés  
Castellón

Manuel Clemente Ochoa  
*Opresión*, 1974  
 Bronce y hierro, 22 x 86 x 22 cm  
 Cedió al Museu d'Art Contemporani Vicente Aguilera Cerni de Vilafamés (Castellón).

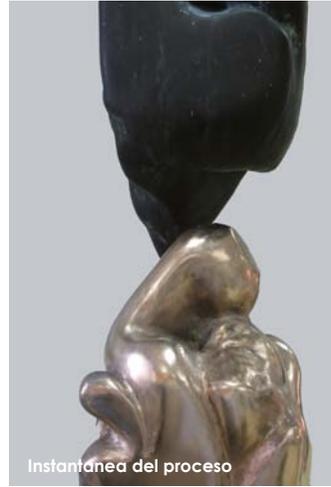
Instantánea del proceso

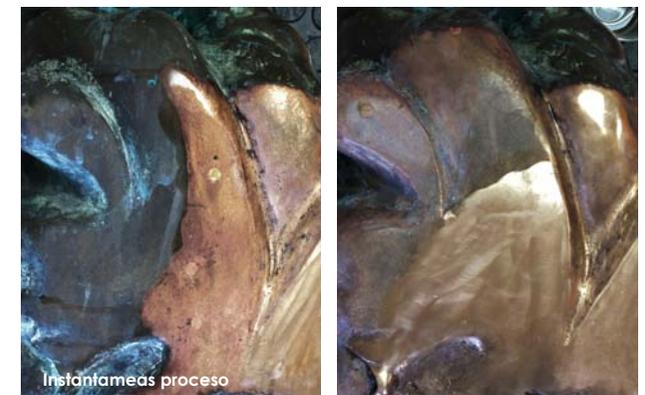
Instantáneas proceso

De este modo, la metodología de restauración aplicada se basó en la eliminación total de la pátina y sus depósitos superficiales a través de limpiezas químicas. Para el tratamiento de la parte del bronce, primeramente se aplicó mediante hisopo EDTA (sal del ácido etilendiaminotetracético), que es un quelante de pH básico y funciona intercambiando iones calcio, de modo que se eliminaron todos los depósitos y los carbonatos. Para la remoción de la pátina se utilizó ácido fosfórico y ácido de dietilentiaramina pentaacético aplicado a pincel. A continuación se aplicaron empacos de agua desionizada para neutralizar el efecto de los ácidos.

Seguidamente se realizó una limpieza físico-mecánica mediante micromotor y cepillos de copa de acero, para eliminar cualquier resto de oxidación que hubiera quedado en la superficie. A continuación se secó la pieza mediante chorro de aire caliente para seguir con el pulido final que le otorga el brillo característico. Este tratamiento se realizó a través de cabezales de gamuza de micromotor. Se desengrasó toda la pieza con alcohol y acetona para pasar, por último, a proteger el metal aplicando una capa final de barniz antioxidante para metales.

En cuanto a la intervención del hierro de la base, se realizó una limpieza físico-mecánica a través de micromotor y alcohol. Posteriormente se eliminaron todos los restos de herrumbre y se protegió con una capa de resina acrílica en xileno y a continuación, se aplicó cera microcristalina en ligroina.
