## El autor y la obra

Juan Genovés Candell  
 Secuencia 41, 1998  
 Técnica mixta sobre tabla, 122 x 122 cm  
 Galería Marlborough, Madrid  
 Cediada al Museu d'Art Contemporani Vicente Aguilera Cerni de Vilafamés (Castellón), a cambio de la obra La Paloma de 1972.

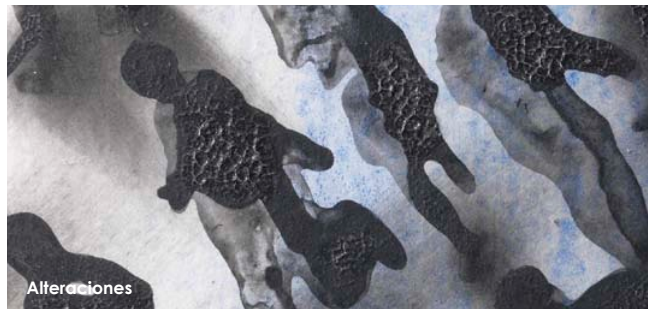
La obra presentaba suciedad superficial generalizada y manchas oscuras de tipo graso en la zona del fondo y bordes, así como pequeños desprendimientos de soporte en las esquinas inferiores de la pieza.

Aparte de pequeñas lagunas, mostraba una importante zona de desprendimiento de la capa pictórica situada en los personajes de la diagonal izquierda. Dichos desprendimientos, en forma de escamas cóncavas, se localizaban en las áreas de color negro en las que la pintura fue aplicada con un mayor grosor, respondiendo a un problema de secado (exceso de secativo y carga) derivado de la técnica empleada (capa vinílica ligeramente adherida sobre base satinada alquídica en blanco). Las zonas alteradas, pese a una intervención anterior, se hallaban muy reseca y con peligro de desprendimiento.

En la intervención anteriormente señalada, la zona de los personajes fue barnizada mediante aerosol, lo que alteró el acabado al dejar numerosas e irregulares deposiciones de producto sobre la superficie y zonas brillantes. Además, se han hallado restos de un adhesivo acrílico aplicado en forma de cúmulos sobre las escamas, lo cual ha favorecido el desprendimiento de partículas en algunos puntos, lo cual ha complicado la posterior intervención llevada a cabo. Así mismo, mostraba zonas de reintegración en los personajes, incluidas las grietas.
